Das Nordtor der Kernburg

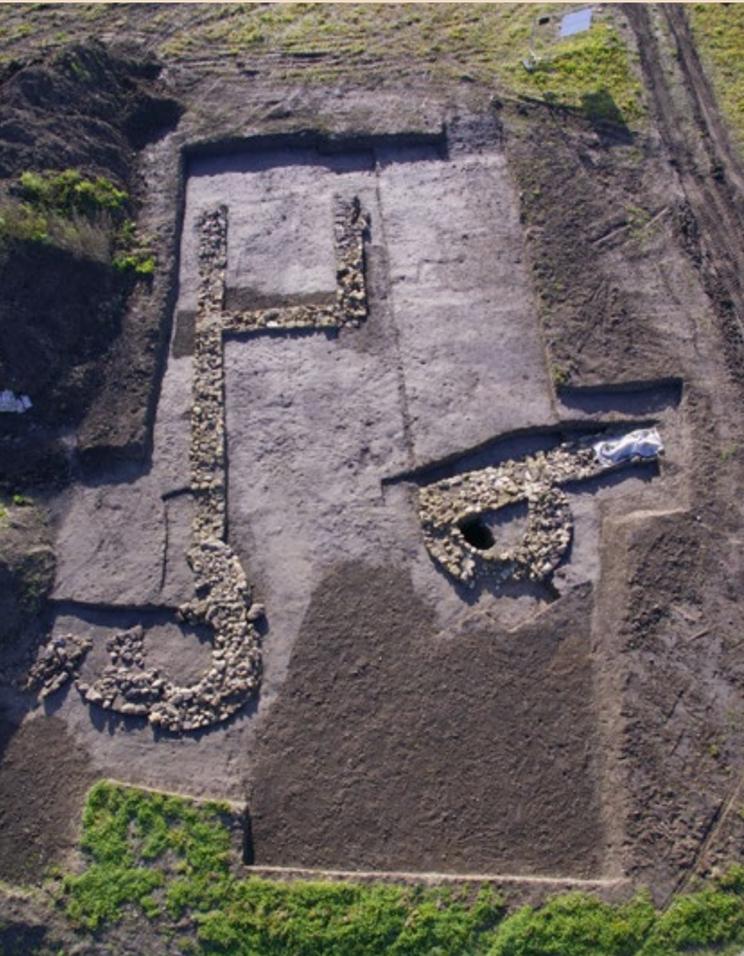
Überblick über das Nordtor während der Ausgrabung

Bei den Ausgrabungen wurden nur noch die Fundamente des Tores gefunden. Die westliche Seite der nach Innen zum Torturm führenden Torzange war so komplett ausgebrochen, dass sich von ihr keine Spuren mehr erhalten haben.

Die heute sichtbaren Teile des Nordtores sind eine Ergänzung nach authentischen Grabungsbefunden. Bis auf die beiden Rundtürme entspricht das Tor dem rekonstruierten Westtor. Der westlich Rundturm war im Fundamentbereich nicht mit der Umfassungsmauer verzahnt und ist möglicherweise nachträglich hinzugefügt worden. Sein Gegenstück im Osten der Toranlage zeigt eine deutliche Reparaturstelle: Teile der Mauer sind offenbar aufgrund der schlechten Bodenverhältnisse abgerutscht und mussten komplett erneuert werden. „Pfuscher am Bau“ zur Zeit der Ottonischen Kaiser...

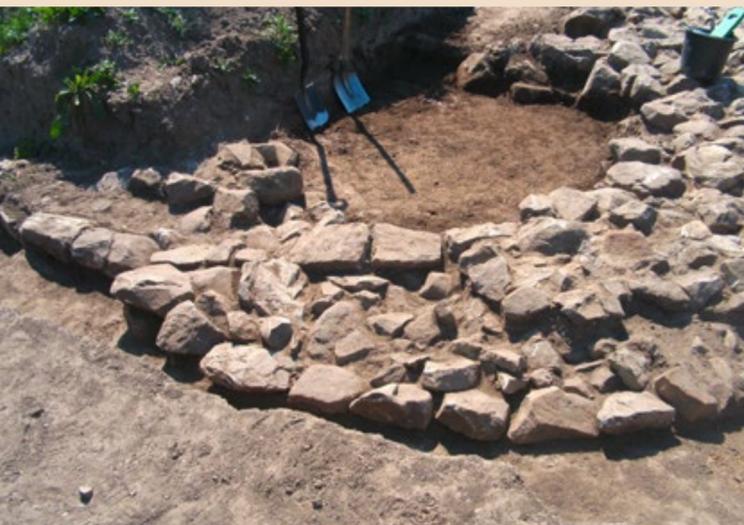
Das abgerutschte Fundament des östlichen Rundturmes
