Überblick

über den Zentraltrakt des 10. Jhs. von Westen

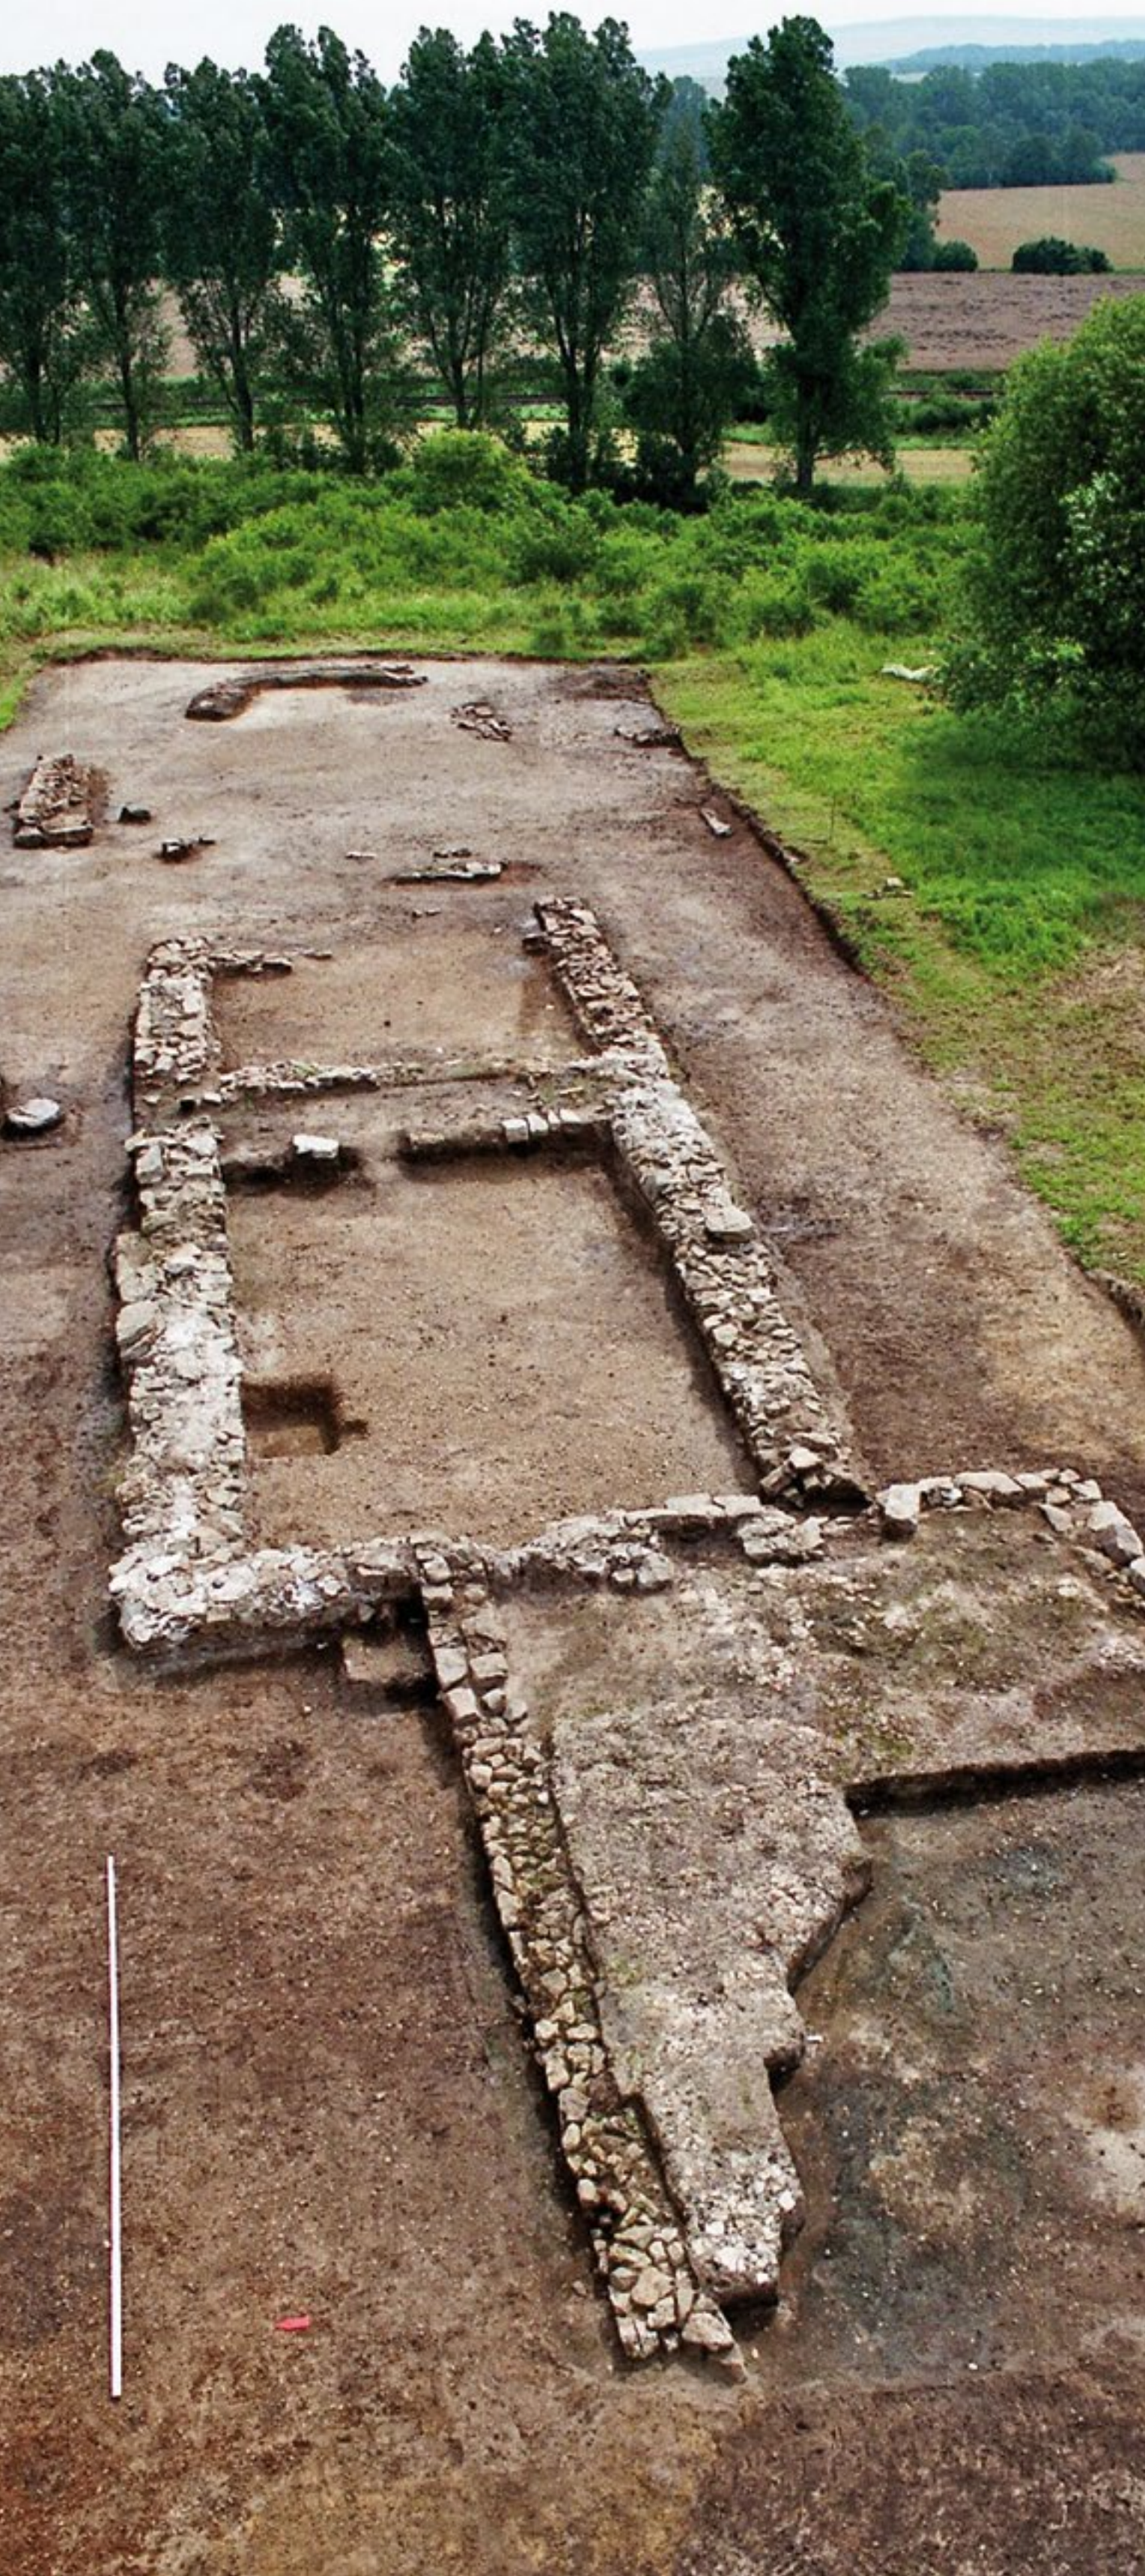
Das Foto zeigt den ausgegrabenen Zentraltrakt von Westen. Heute werden die freigelegten Mauern von einer rekonstruierten Mauerkrone überdeckt, die zugleich einen Schutz für die darunter im Boden liegenden originalen Mauern darstellt. Am schlechtesten erhalten ist die Kapelle im Osten, hier geben Stahlbleche den Verlauf ausgebrochener Mauern wieder. Im Estrichbau im Westen ist heute der originale Gipsfußboden aus konservatorischen Gründen in eine

Betonkonstruktion gebettet. Während die beiden östlichen Baukörper (Kapelle und Zwischenbau) in einer Flucht liegen, ist der „Estrichbau“ deutlich nach Süden verschoben. Die komplizierte Baugeschichte des Zentraltraktes ist noch nicht restlos geklärt, wahrscheinlich stammen aber alle Gebäude aus der 2. Hälfte des 10. Jhs. und spielten bei den Königsaufenthalten auf Werla eine zentrale Rolle. Die Stärke der erhaltenen Mauern spricht

dafür, dass der Trakt aus Kapelle und Wohnräumen mindestens zweistöckig gewesen ist. Die Fundamente ruhen direkt auf dem anstehenden Kies, der einen hervorragenden Baugrund abgibt. Zur Zeit Kaiser Ottos I war der Zentraltrakt eines der imposantesten Steingebäude der Region.

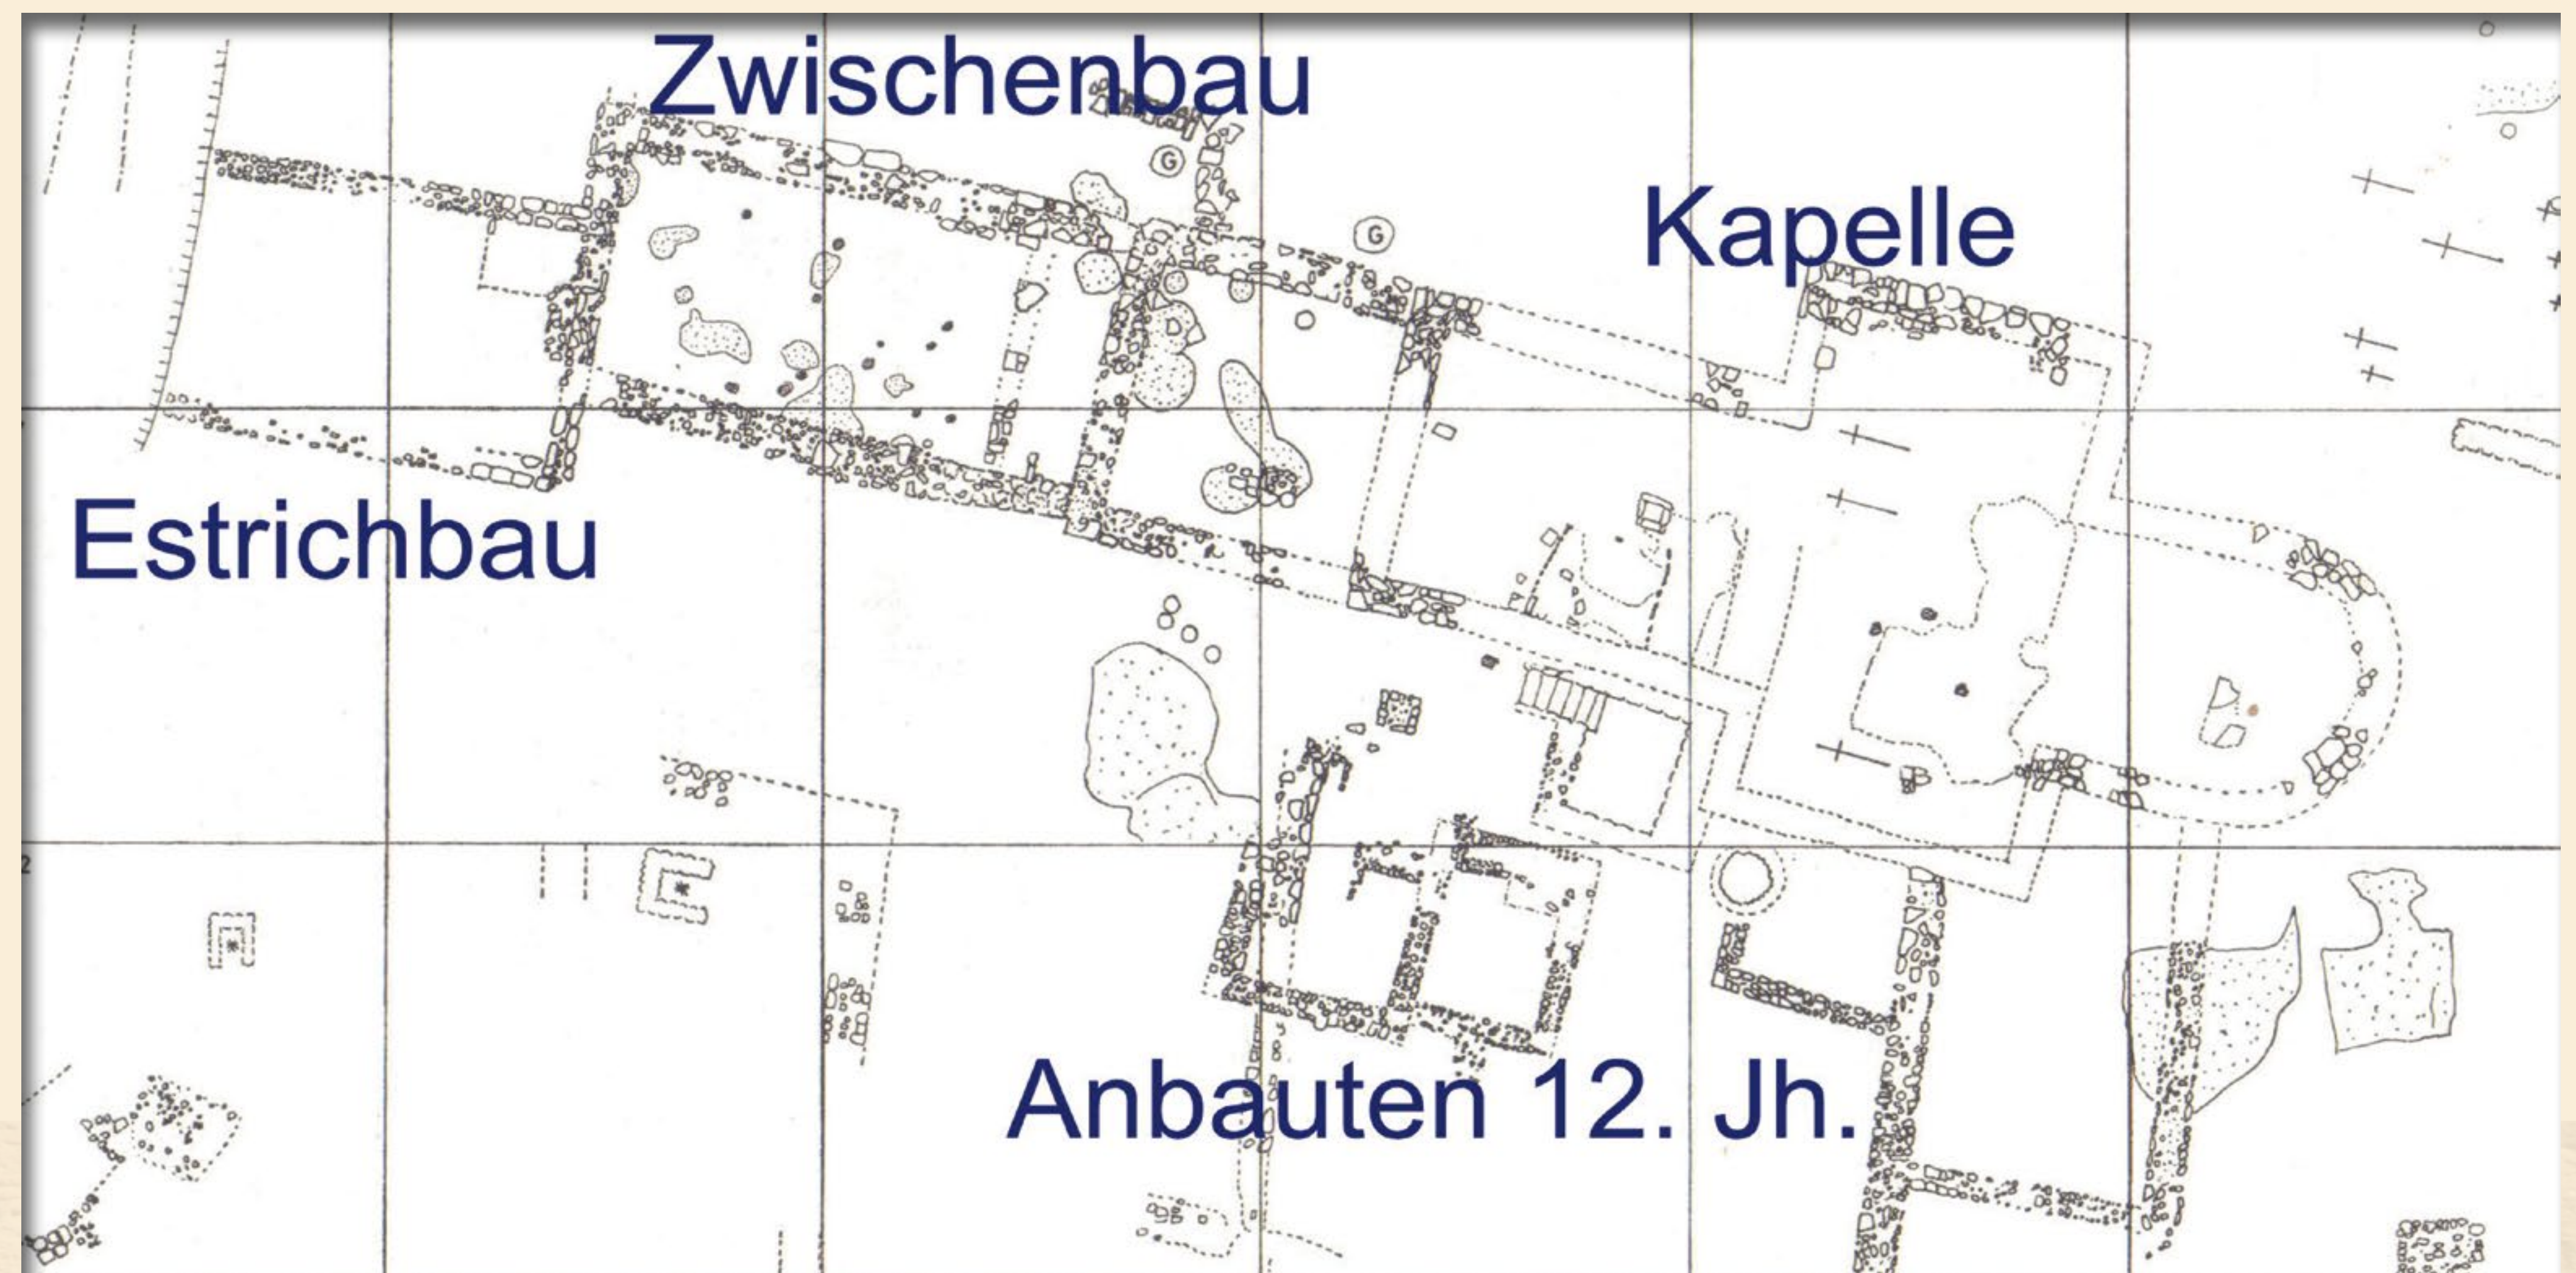
Zentraltrakt Übersicht Grabungen 1936 bis 1964
