Der „Zwischenbau“

Umbaumaßnahme Ende 10. Jh.

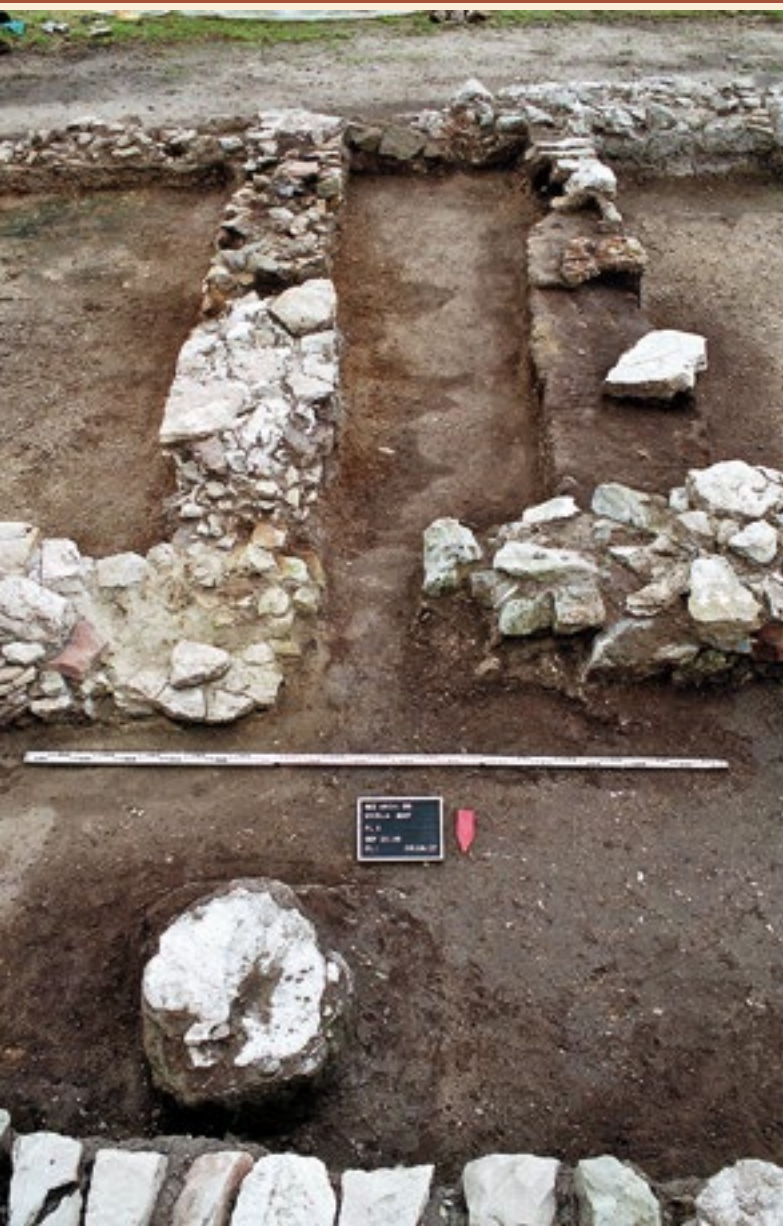
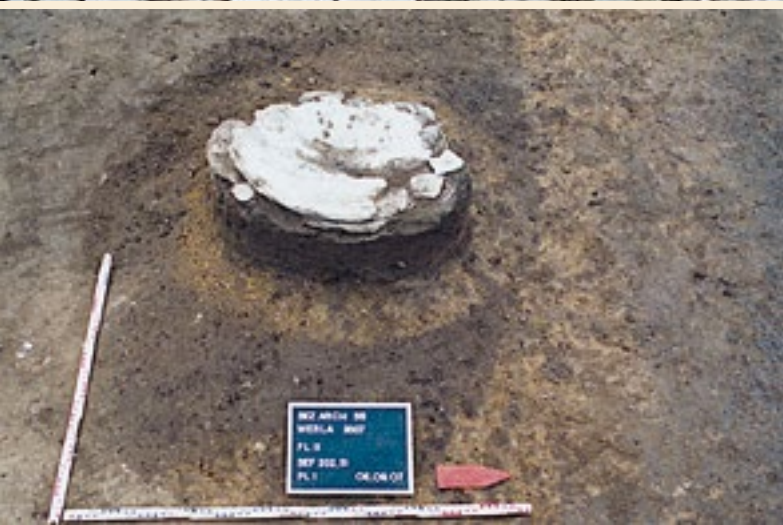
Nahe des Standortes der Infotafel wurde im Erdboden ein einfaches Becken mit Resten weißen Kalkmörtels gefunden. Auf dem Grabungsfoto ist es im Vordergrund vor der freigelegten Nordwand des Zwischenbaus gut zu erkennen (1, 2). Es weist darauf hin, dass die Außenwände des Zentraltraktes im 10. und 11. Jh. weiß verputzt waren. Da weißer Kalkputz regelmäßig erneuert werden muss, erklären sich so die an mehreren Stellen ausgegrabenen Mörtelbecken.
