Die Befestigung der Kernburg

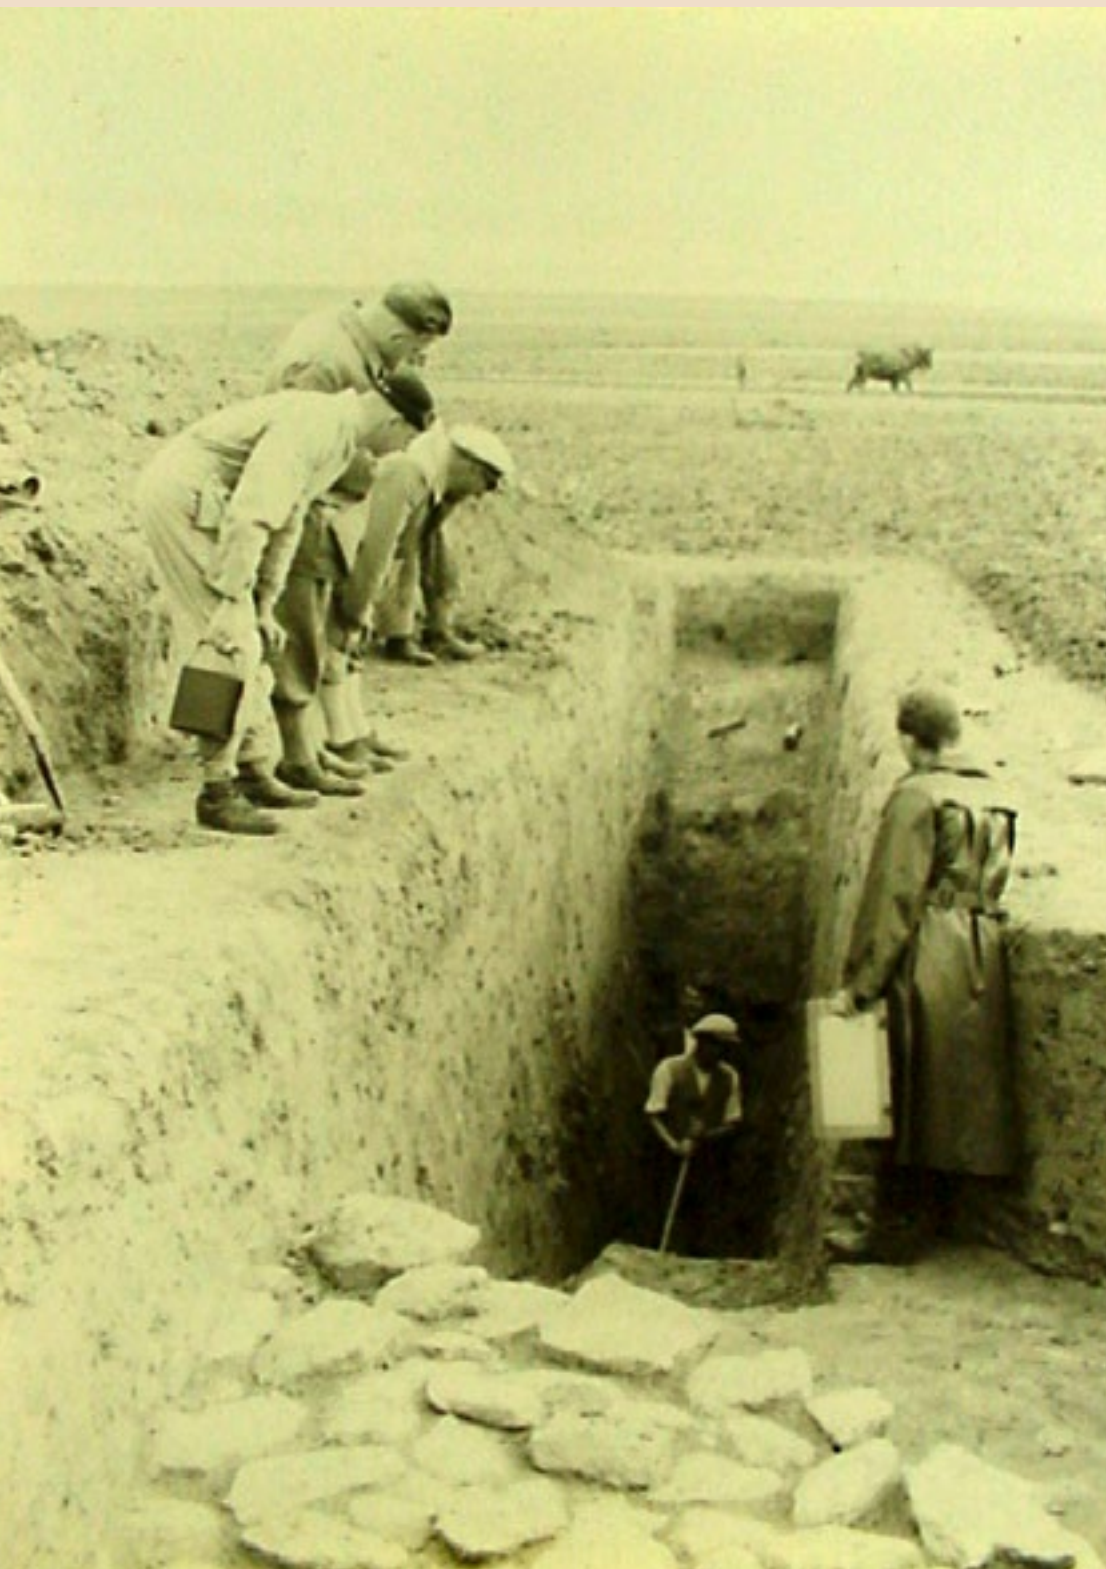
Blick in den Spitzgraben während der Ausgrabung in den Dreissiger Jahren des letzten Jahrhunderts

Das Gelände der fast kreisrunden Kernburg wurde zum ersten Mal um 900 mit einem Erdwall befestigt, der etwa 10 m hinter dem jetzigen Wall gelegen hat. In der 1. Hälfte des 10. Jh., als Werla zu einer Pfalz für königliche Aufenthalte ausgebaut wurde, wurde der Wall wieder abgetragen und durch eine 1,5 m breite Mauer aus Kalk- und Rogensteinen ersetzt – eine der ältesten Befestigungsmauern, die wir im Norden Deutschlands kennen. Als zusätzliche Befestigung wurde jetzt ein über neun Meter breiter und mehr als vier Meter tiefer Graben ausgehoben.
